Poêle SEDAN M

Référence : 6160 44

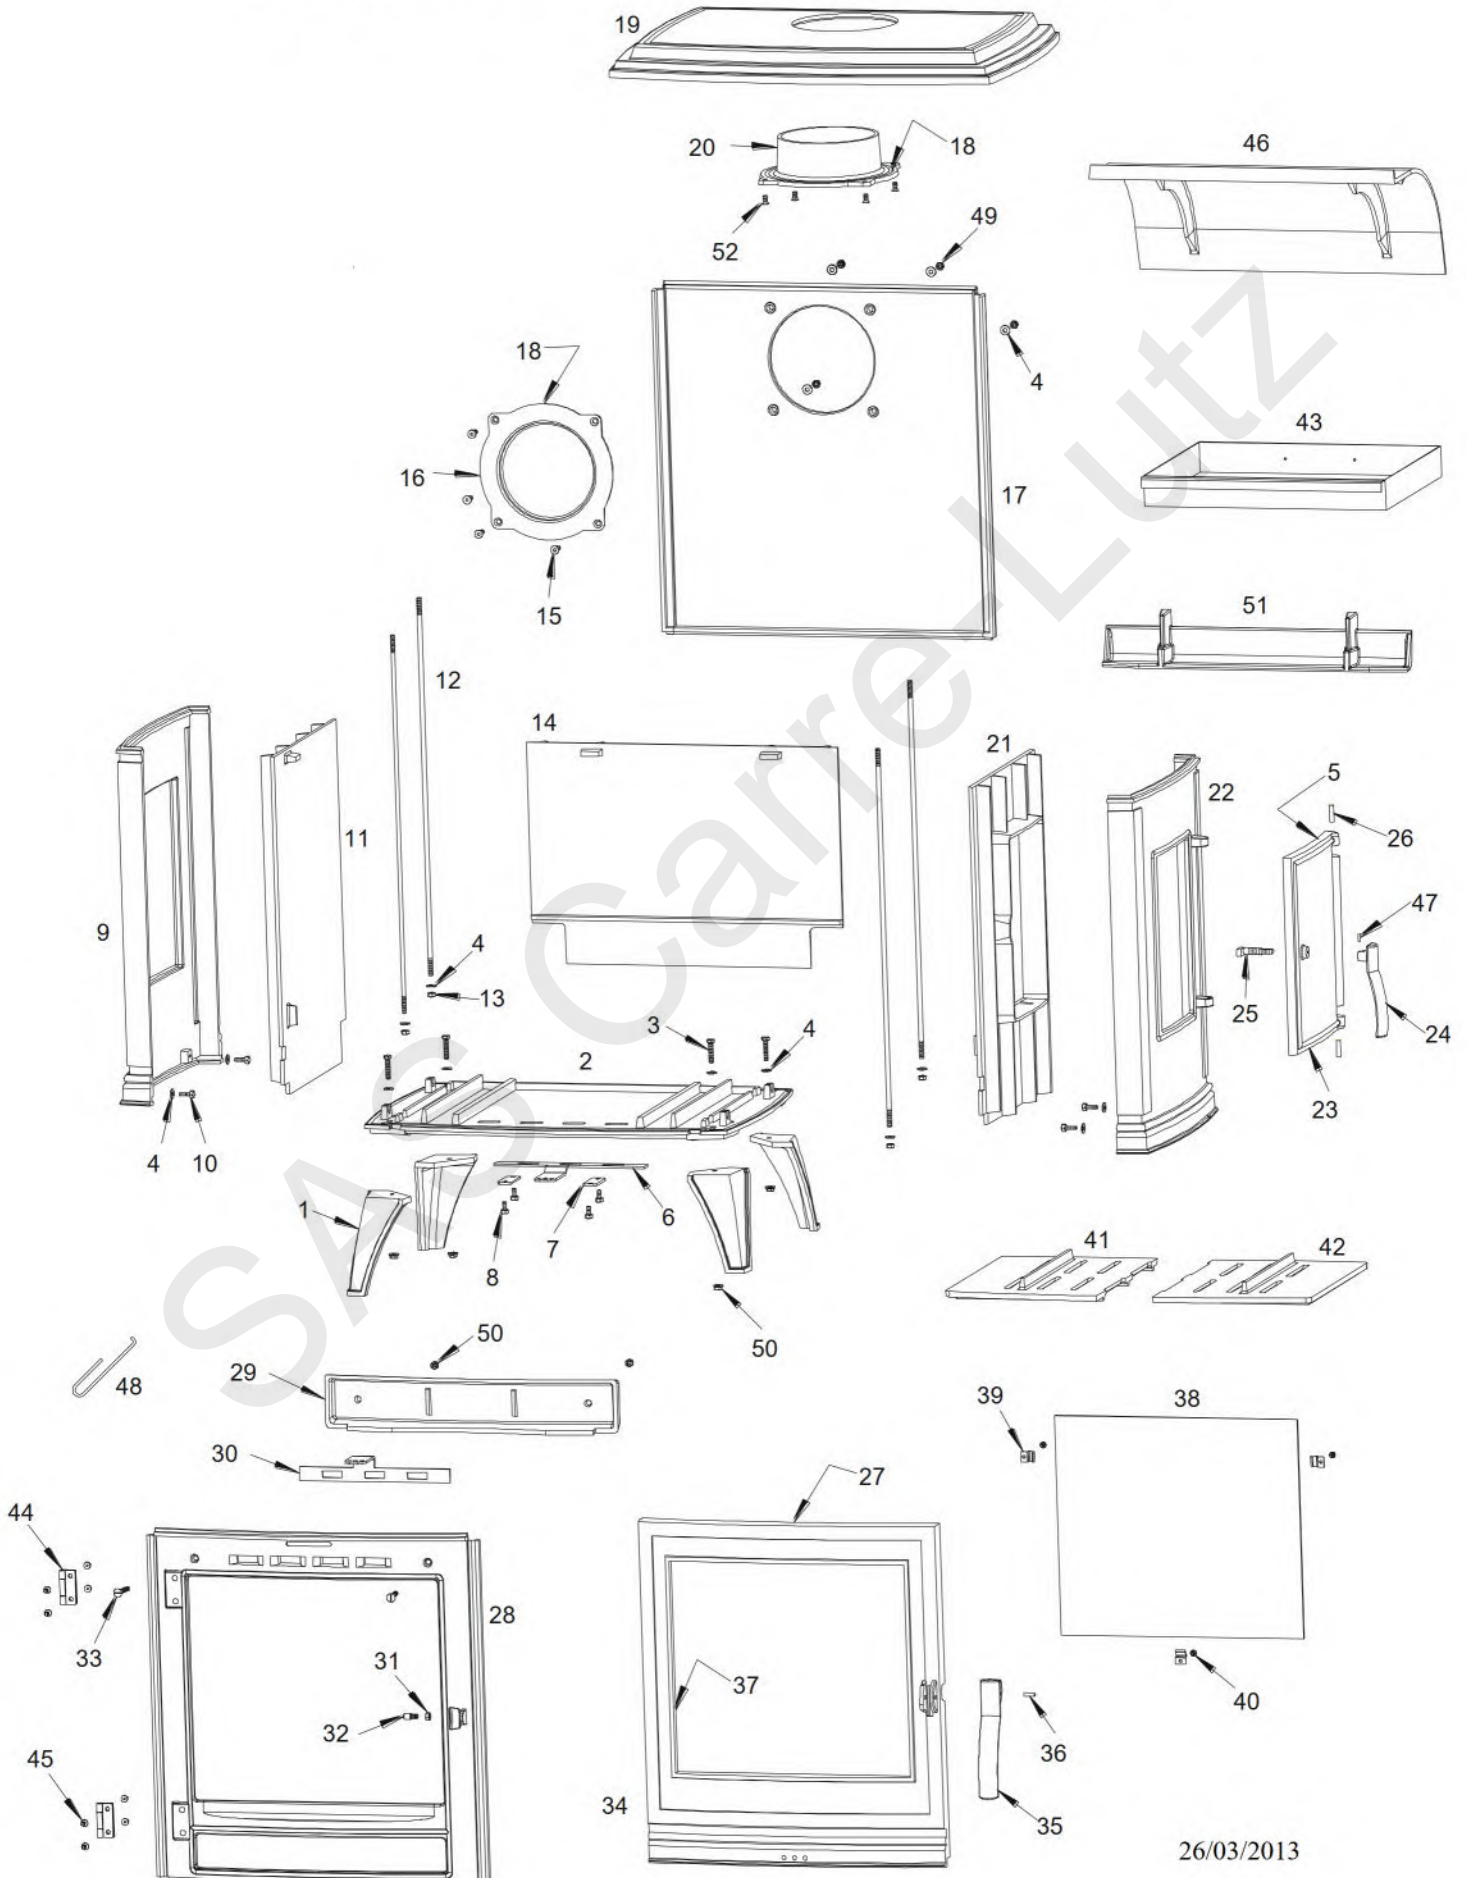
Repère	Nbr	Désignation	Référence
1	4	Pied	F610220U
2	1	Socle	F610221U
3	4	Vis tête hexagonale de 6x30	AV8406300
4	16	Rondelle de 6	AV4100060
5	1	Joint de porte de chargement Ø8, longueur 0.93 mètre	AI303008
6	1	Registre d'air primaire	AT610113A
7	2	Bride de registre	AT610112A
8	4	Vis tête hexagonale de 6x12	AV8406120
9	1	Côté gauche	F610235U
10	4	Vis tête hexagonale de 6x20	AV8406200
11	1	Paroi gauche	F610236B
12	4	Tirant	AS610150A
13	4	Ecrou de 6 autofreiné	AV7040060
14	1	Paroi arrière	F610230B
15	4	Vis tête fraisée de 6x20	AV8636200
16	1	Tampon	F610228B
17	1	Fond	F610225B
18	2	Joint thermocorde Ø5 de 0.57 mètres	AI303005
19	1	Dessus	F610226U
20	1	Buse Ø150 mm	F610271B
21	1	Paroi droite	F610229B
22	1	Côté droit	F610222U
23	1	Porte de chargement	F610232U
24	1	Poignée de porte de chargement	F610237U
25	1	Mentonnet de fermeture	AS610199A
26	2	Goupille cannelée de 5x30	AV6305300
27	1	Joint de porte Ø8, longueur 2.04 mètre	AI303008

28	1	Façade	F610224U
29	1	Guide d'air	F610234B
30	1	Registre d'air secondaire	AT610111A
31	1	Ecrou bas de 6	AV7130060
32	1	Axe excentrique	AS700253B
33	2	Vis fraisée hexagonale creuse de 6x40	AV8636400
34	1	Porte	F610223U
35	1	Poignée de porte	F610376U
36	1	Goupille cannelée de 6x20	AV6306200
37	1	Joint de vitre de 7x3, longueur 1.4 mètres	AI010080
38	1	Vitre	AX606160A
39	3	Attache de vitre	AS700180A
40	3	Vis de fixation de la vitre	AV8644067
41	1	Demi grille gauche	F610231B
42	1	Demi grille droite	F610238B
43	1	Tiroir cendrier	AT610110A
44	2	Charnière de porte	AS610184A
45	8	Vis tête fraisée de 5x10	AV8635100
46	1	Défecteur	F610233B
47	1	Vis sans tête de 6x8	AV8706080
48	1	Main froide	AS800255
49	4	Ecrou borgne de 6	AV7140060
50	6	Ecrou a embase de 6	AV7220060
51	1	Pare buche	F610239B
52	4	Vis tête fraisée de 6x10	AV8636100
